LA VERRERIE DE TRINQUETAILLE :

ETAT DE CONSERVATION

Etat dressé par François Fray, Service Régional de l'Inventaire (extrait), DRAC-PACA, 1982 ; clichés Roucaute et Heller.

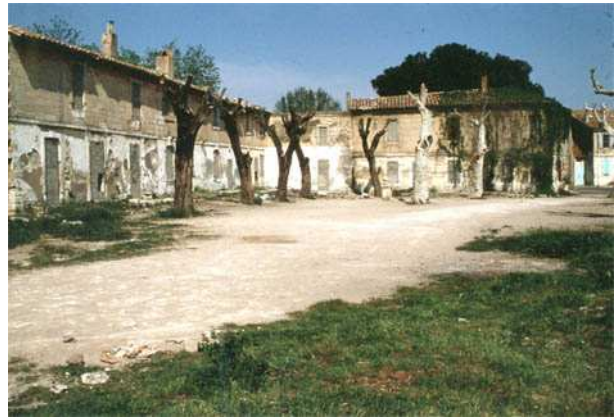
Les bâtiments B et C

- **Bâtiment C** : élévation antérieure ouest composée d'une partie (1/3) correspondant à celle de B et une partie (2/3 de la longueur) dont le décor comporte des traits horizontaux tracés au fer et des chambranles sur console. Cette partie est plus récente. L'élévation postérieure est aveugle.

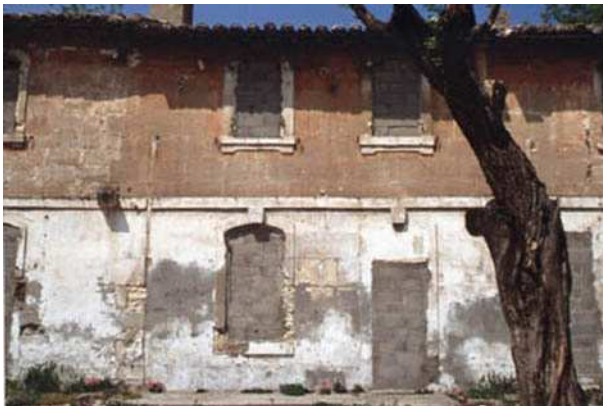
Corps de bâtiment B, façade antérieure : deux travées correspondent à un logis

- **Bâtiment B** : élévation antérieure présentant un rythme régulier de baies en arc segmentaire dont certaines ont été modifiées ou remplacées sous forme de baies rectangulaires. Un cordon de section carrée sépare les deux niveaux. Un cadran solaire est gravé entre les deux dernières travées du deuxième niveau peint en ocre rouge, les chambranles étant en blanc, ainsi que tout le premier niveau.
L'élévation postérieure présente une succession régulière de fenêtres (murées) de petites dimensions (50 x 90 environ).

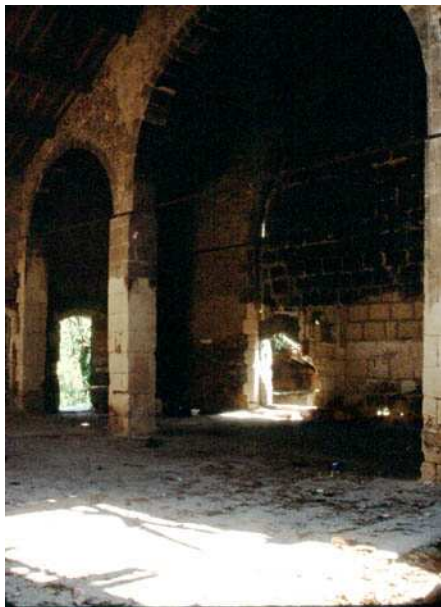
L'étage est sous charpente ; il se compose de trois nefs est-ouest délimitées par des arcs en plein-cintre portant la couverture. Les contreforts adossés aux façades est et ouest n'ont pu éviter le devers de l'ensemble qui est soutenu par des tirants de fer.

Corps de bâtiment E, étage, vue de volume des arcs portant la couverture

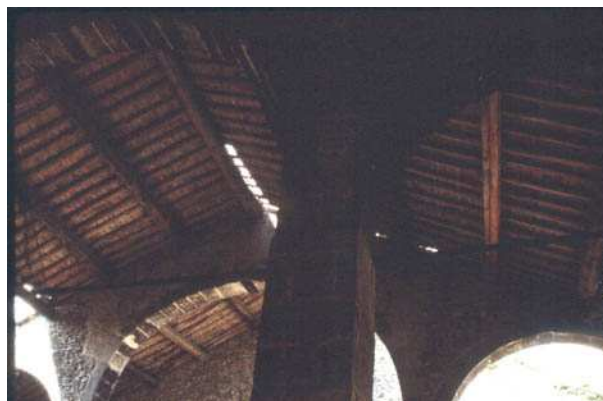
Vue de volume de la partie centrale vers le sud-est

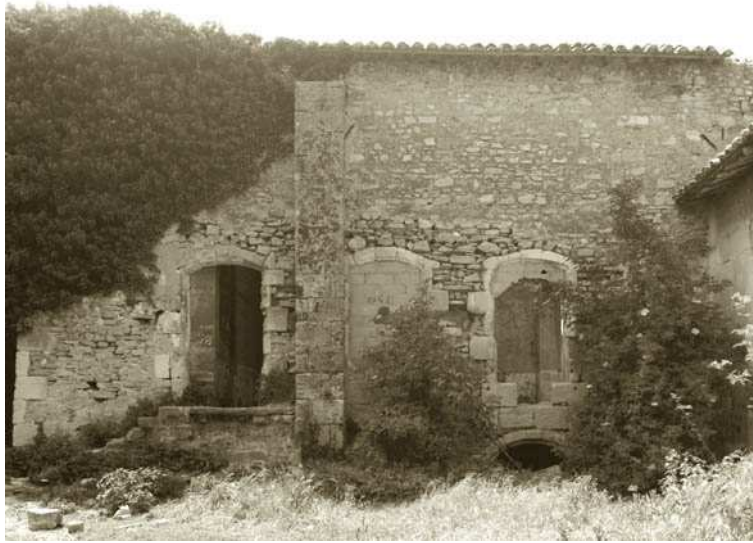
- **Bâtiment D** : portes charretières et baies rectangulaires. La génoise est portée par une mince corniche.
- **Bâtiment E** : les élévations sont totalement dépourvues de tout élément de décor. Les quatre baies ouvrant sur les couloirs du soubassement sont semi-circulaires (sous réserve d'une élévation du terrain). Seul l'arc méridional de l'étage a une clé doublement saillante.

Corps de bâtiment E, façade est, vue de la partie dégagée

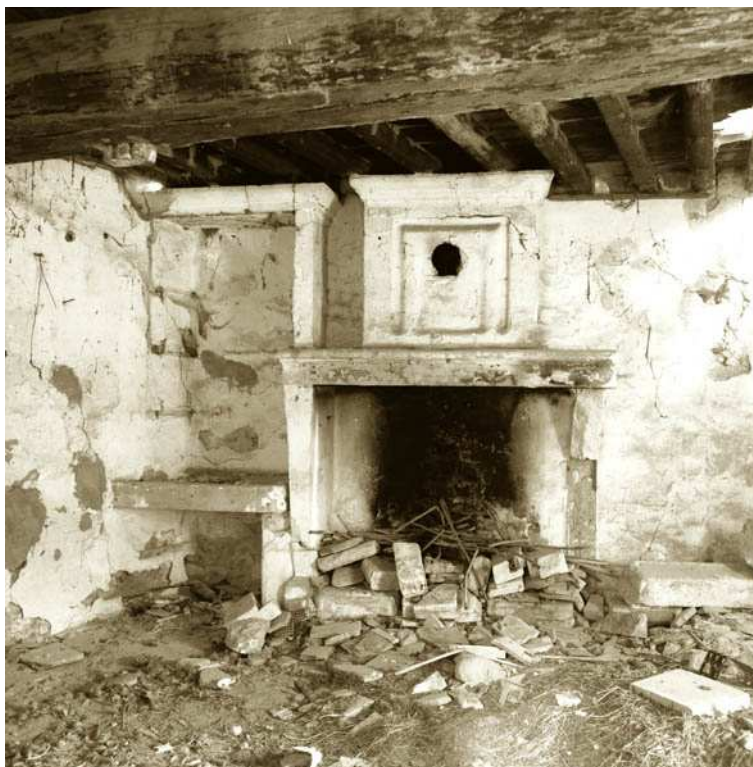
- Bâtiment F : dans chacune des deux unités d'habitation Fa et Fc se trouve un escalier en pierre, droit en Fa et tournant à gauche dans Fc, une cheminée, un évier et un sol de tomettes à l'étage. Dans la cuisine de Fc, l'évier et la cheminée sont construits en pierre et couronnés tous deux d'une corniche. L'ensemble des murs est badigeonné de blanc.

Corps de bâtiment F, logis Fc, rez-de-chaussée, évier et cheminée
